SANIERUNG GLASDACH AM JURIDICUM MÜNCHEN

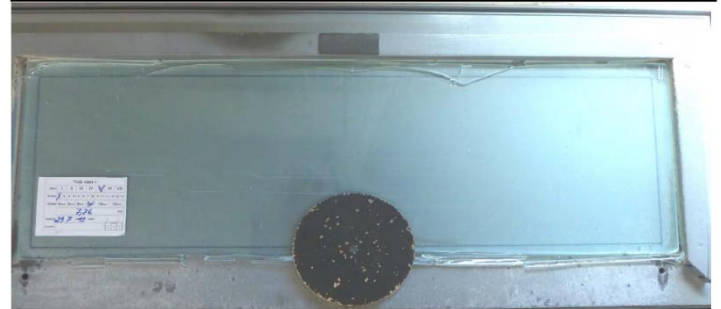
Hierfür wurden extra Testreihen zusammen mit der Fa. Interpane für Einfachverglasung aus TVG mit geätzter Oberfläche durchgeführt. Diese ergaben, dass die Ätzung die Biegezugfestigkeit von ca. 70 N/mm² auf bis zu 118 N/mm² erhöht.

2 - Prüfbericht Erstmusterprüfung Fa. Interpane

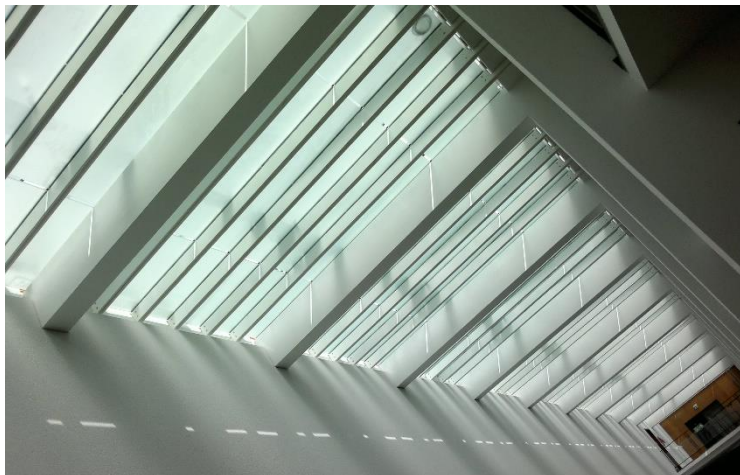
5 - fertiges inneres Lichtdach

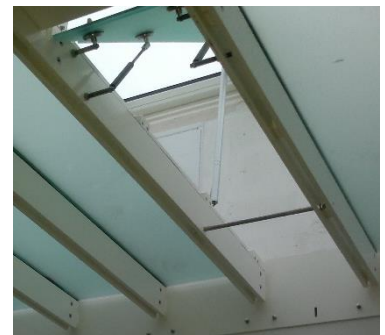
3 - geöffnete Wartungsklappe
