BRANDSCHUTZ IN SONDERKONSTRUKTION

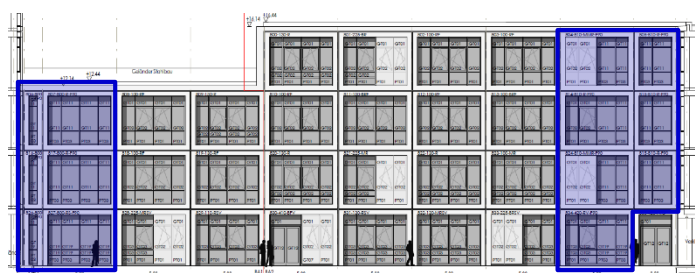
2 - Ansicht Hof Süd mit EI90-Verglasung

Um die Brandschutztechnischen Vorgaben zu erfüllen, müssen in den Gebäudeecken im Innenhof durch eine Brandwand getrennt werden. Ist eine Ausführung mit einer Brandwand wegen einer Glasfassade nicht möglich, so muss diese Verglasung auf einer Breite von 5 m, gemessen von der inneren Ecke der Gebäudeteile, in EI90 ausgeführt werden.

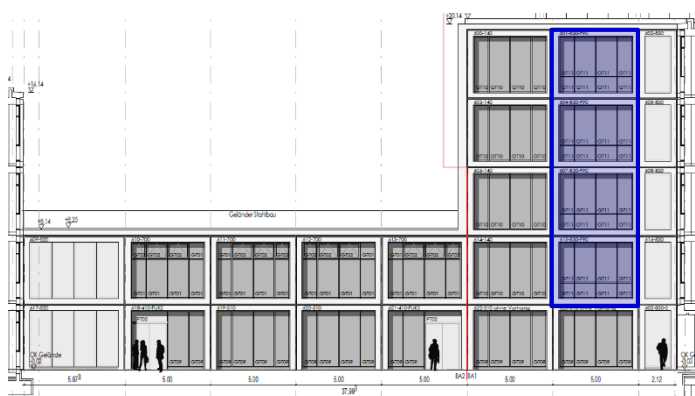
3 - Ansicht Hof Nord mit EI90-Verglasung

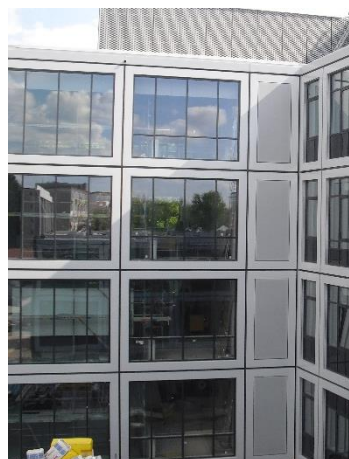
4 - EI90-Verglasung Innenecke Hof Ost / Nord

Als Verglasung wurde entgegen der Zulassung das Schott ISO PYRANOVA 90 S3.1 verwendet, da entgegen der ursprünglichen Planung von einem Brandüberschlag von beiden Seiten der Verglasung ausgegangen werden musste.

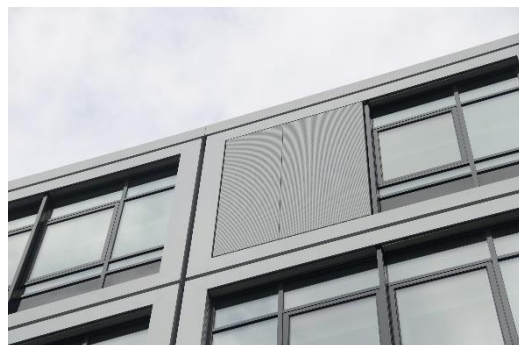
5 - Detail Screen Innenecke Hof Süd / West

Alle optischen Bauteile wie Sonderprofile, Screens, etc. können an der Brandschutzverglasung analog den Aluminiumfassaden angebaut werden.
